## NYBYGGNAD 21 ST RADHUS KV MARKÖREN 1, HALMSTAD

### BILAGA MARK UTVÄNDIGT VA GB1 TILL UTLÅTANDE ÖVER GARANTIBESIKTNING

Garantibesiktning i anslutning till utgången av den femåriga garantitiden.

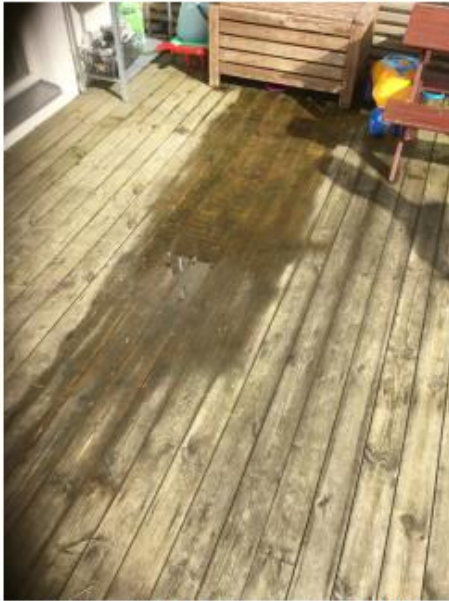
| Bes. | Bet. | Nr | Del | Fel | Avhjälp<br>/sign |
|---|---|---|---|---|---|
| GB1 | E | 2. | Uteplatserna | Trärallen för tätt lagda vatten står kvar | |

#2 E - Trätrallen för tät lagda, vatten står kvar (1/1)

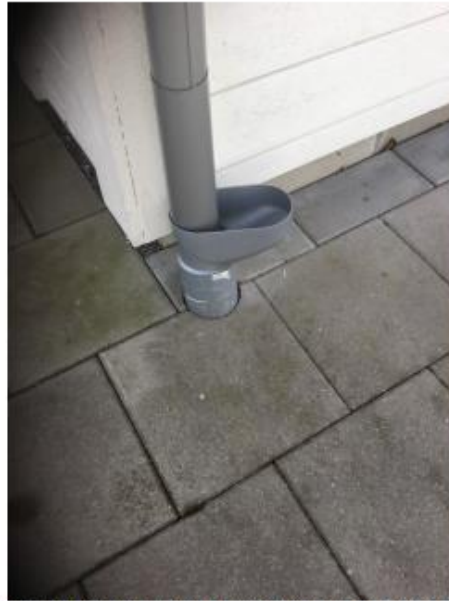
| Bes. | Bet. | Nr | Del | Fel | Avhjälp<br>/sign |
|---|---|---|---|---|---|
| GB1 | E | 3. | VA | Stuprörsanslutningar mark är inte UV beständiga | |

#3 E - Stuprörsanslutningar mark är inte UV beständiga (1/1)

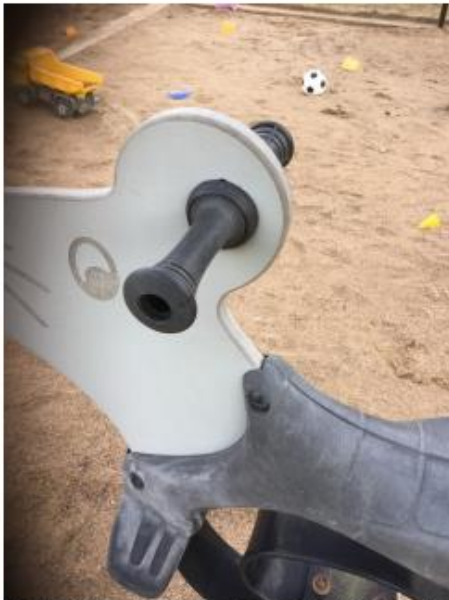
| Bes. | Bet. | Nr | Del | Fel | Avhjälp<br>/sign |
|---|---|---|---|---|---|
| GB1 | E | 5. | Lekplatsen | Ändpluggar handtagen borta samt att de sitter löst | |

#5 B - Ändpluggar handtagen borta samt att de sitter löst (1/1)

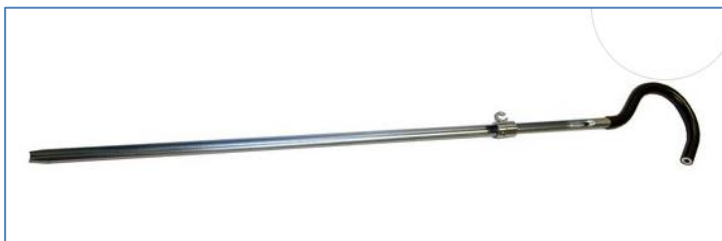
Jag har undersökt växtbäddsdjupen med hjälp av en jordsond, se bild nedan, för både häckarna och gräsytorerna och där är inget att erinra, utom på ett ställe – se punkt 4 ovan. Ej heller på texturen på den jord som är påförd.

Däremot är terrassbotten, utfyllnadsmassorna, under växtbäddarna så pass kompakterade att även om jag hängde mig på jordsonden så kom jag inte ner mer än max en centimeter.

Det innebär att vatten blir stående i växtbädden och på så sätt kommer att kväva rötterna då de är i behov av tillgång fritt syre och att kunna avge koldioxid. Detta dike kommer dessutom att fungera som en bassäng där vatten ansamlas eftersom jorden där är mjukare än omgivningen.

I och med att terrassen, är så hårt packad hämmas rötterna i sin tillväxt och har sin begränsning endast till växtbädden. Har alltså ingen möjlighet att gå vare sig utåt i sidled eller neråt.

Detta är min hypotes, på varför häckarna inte har utvecklats optimalt. För att gå vidare behöver man gräva upp för att se hur jordprofilen ser ut lagermässigt och därmed kunna bedöma vad som är lämpligaste åtgärden för att rätta till rådande situation.
