## Bilaga EB 1 till GB EL - Till utlåtande över garantibesiktning.

Kv Markören, brf Kärleken, Halmstad

Adress: Kärleksstigen 18, Hus 13

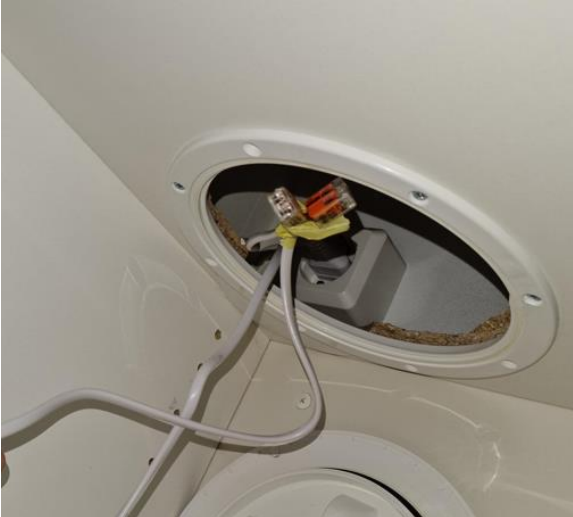
Lö p nr	Anm	Not	Anmärkning	Åtgärdat/sign:
1	E	Kök	Förbindningar till belysning under överskåp är monterade på ett sådant vis att dom ej är tillgängliga för besiktning, provning och underhåll.	Åtgärdat
2	E	Kök	Vägguttag ovan överskåp är inbyggt på ett sådant vis att det ej är tillgängliga för besiktning, provning och underhåll.	Åtgärdat
3	E	Kök	Belysning inbyggd i överskåp i kök fungerar ej.	
4	E	Kök	Anslutningskabel ej fackmannamässigt skarvad
