## NYBYGGNAD 21 ST RADHUS KV MARKÖREN 1, HALMSTAD

### BILAGA MARK UTVÄNDIGT VA GB1 TILL UTLÅTANDE ÖVER GARANTIBESIKTNING

Garantibesiktning i anslutning till utgången av den femåriga garantitiden.

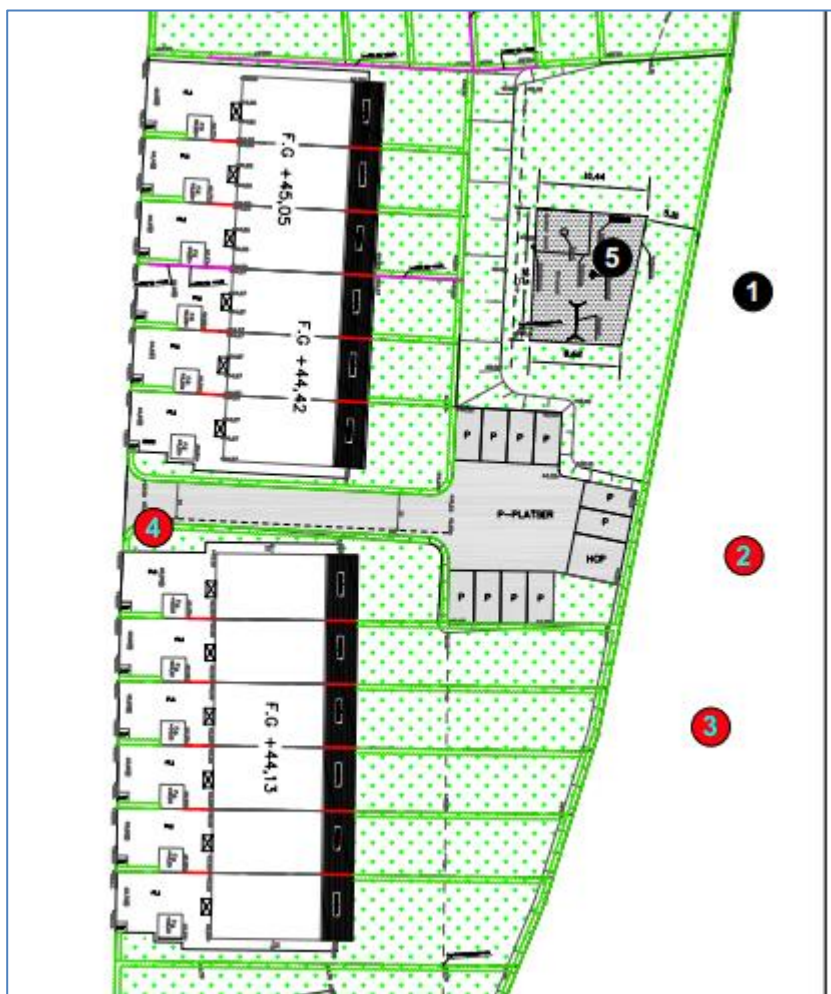
| Bes. | Bet. | Nr | Del | Fel | Avhjälp<br>/sign |
|---|---|---|---|---|---|
| GB1 | E | 5. | Lekplatsen | Ändpluggar handtagen borta samt att de sitter löst | |
